Pohled na jihovýchodní stranu kostela sv. Jiří ve Chlumu před zahájením a po dokončení prací etapy roku 2020.

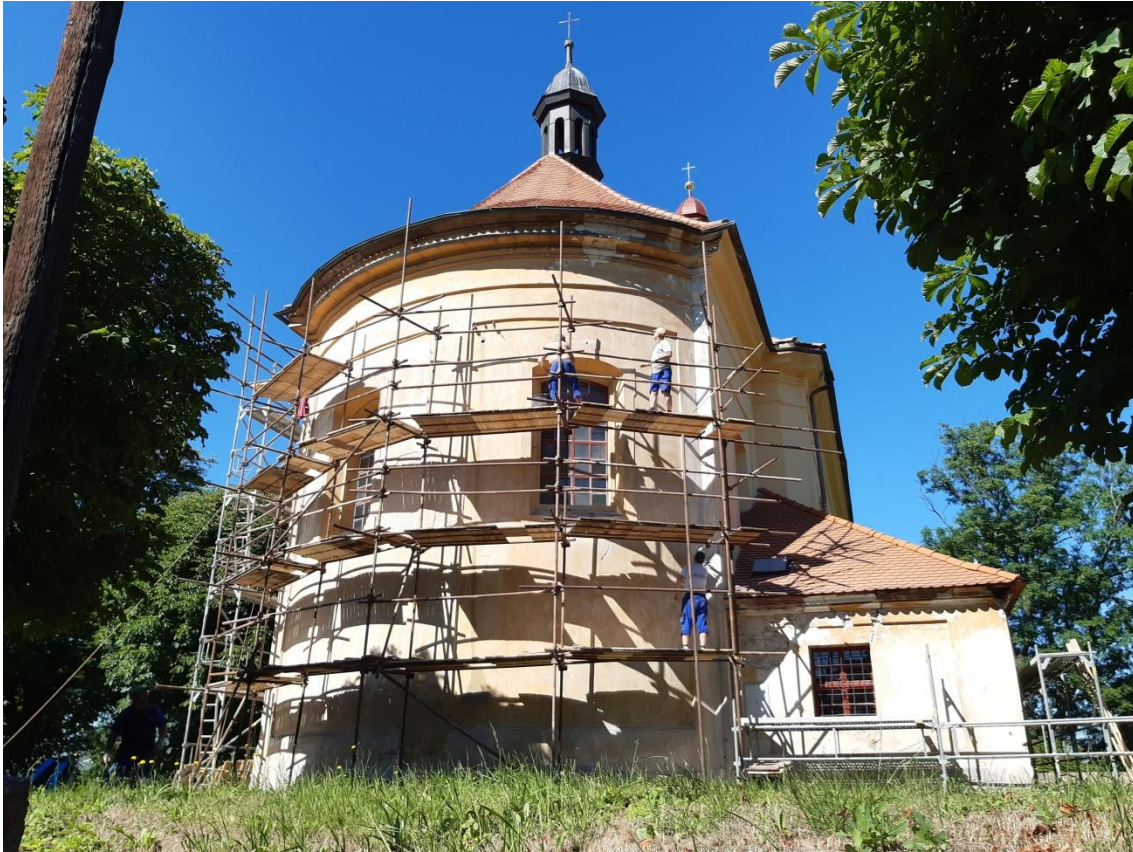
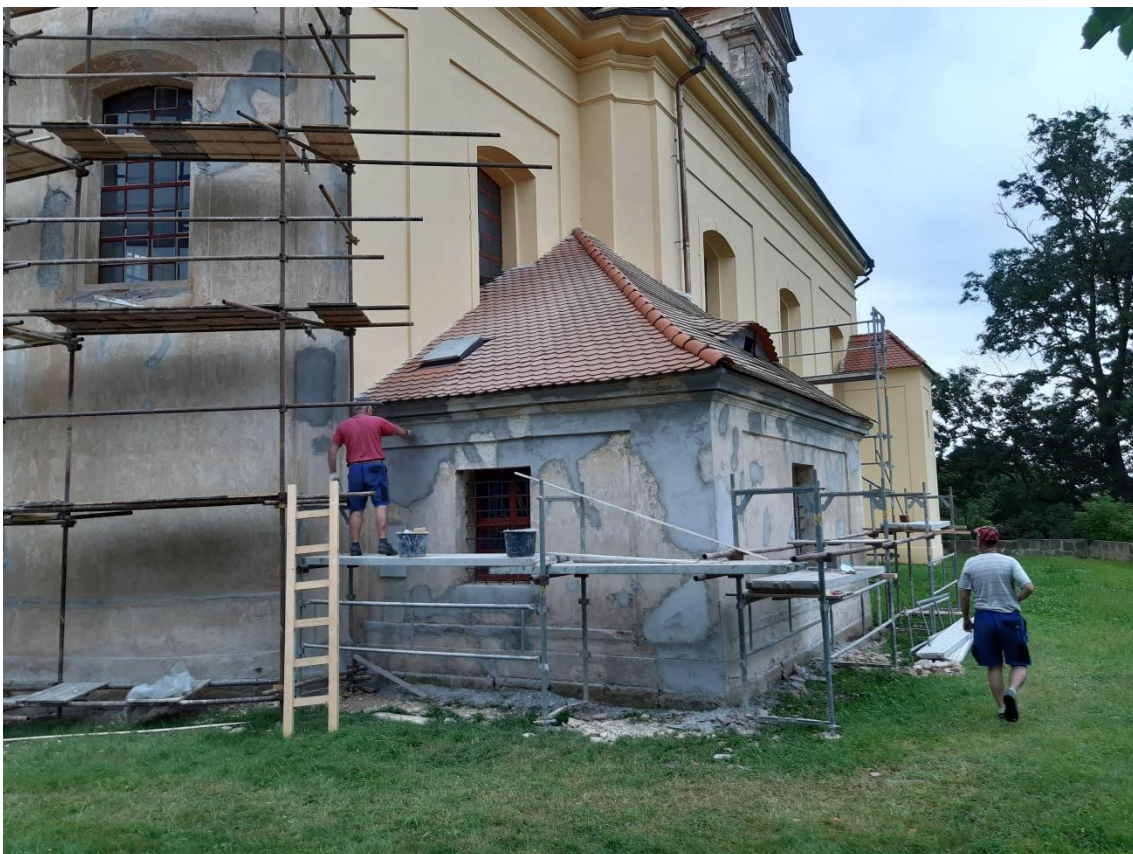
Pohled na východní stranu kostela sv. Jiří ve Chlumu v průběhu realizace prací etapy roku 2020. Nesoudržné části fasády byly odstraněny, fasáda byla omyta a byly obnoveny profilace původních architektonických prvků.

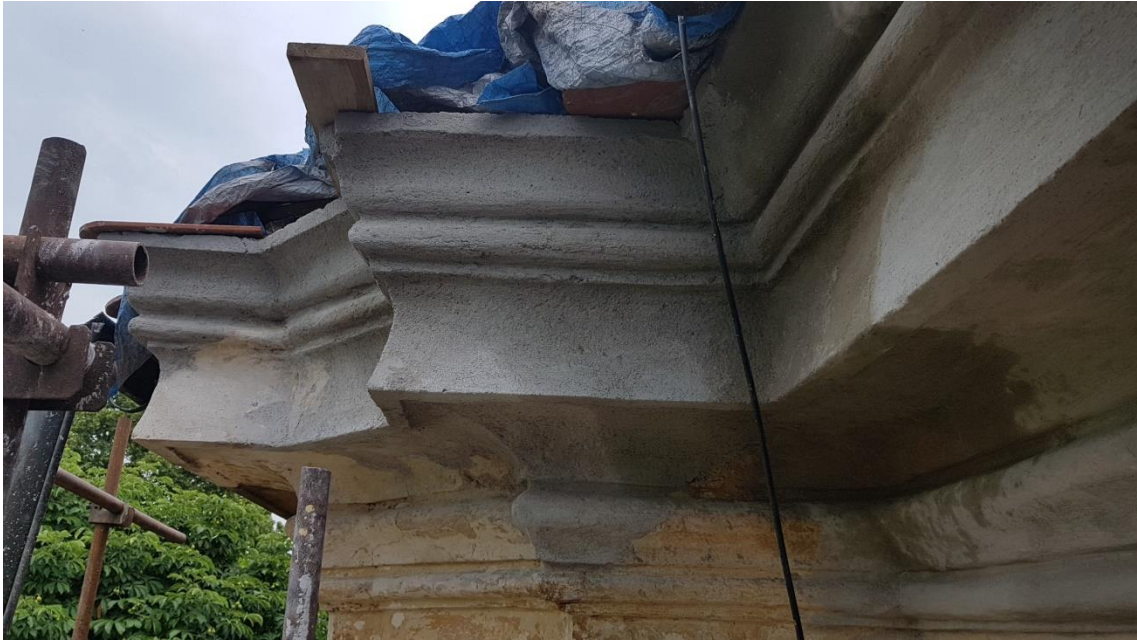
Poškozená a lokálně chybějící korunní římsa byla opravena do původní profilace.

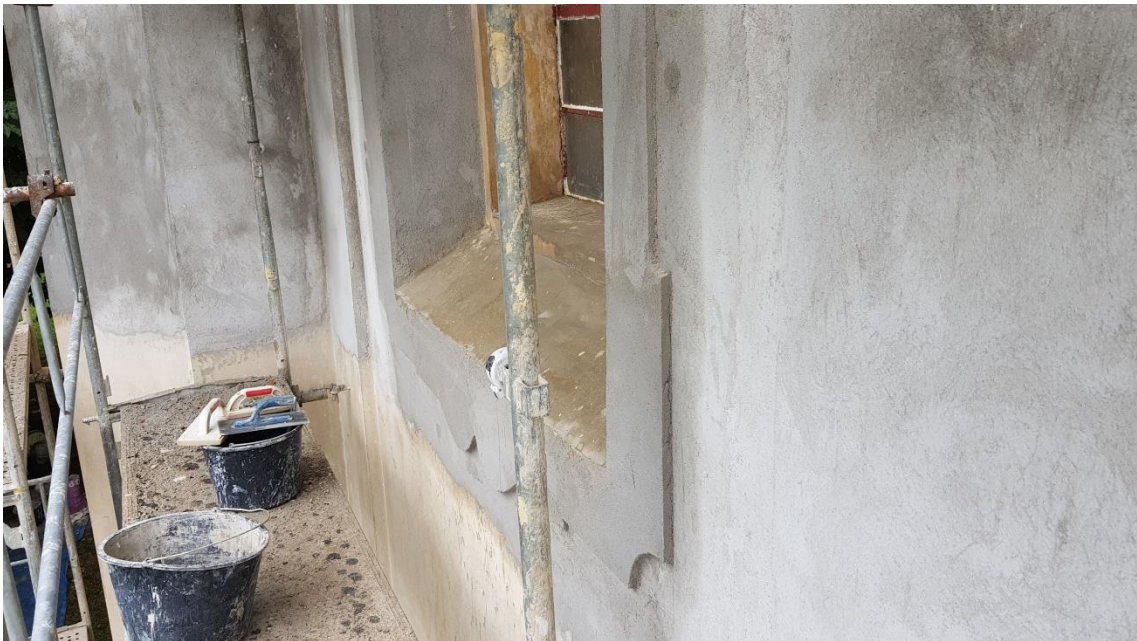
Obnoveny byly všechny původní všechny původní architektonické prvky (římsy, pilastry, šambrány atp.)

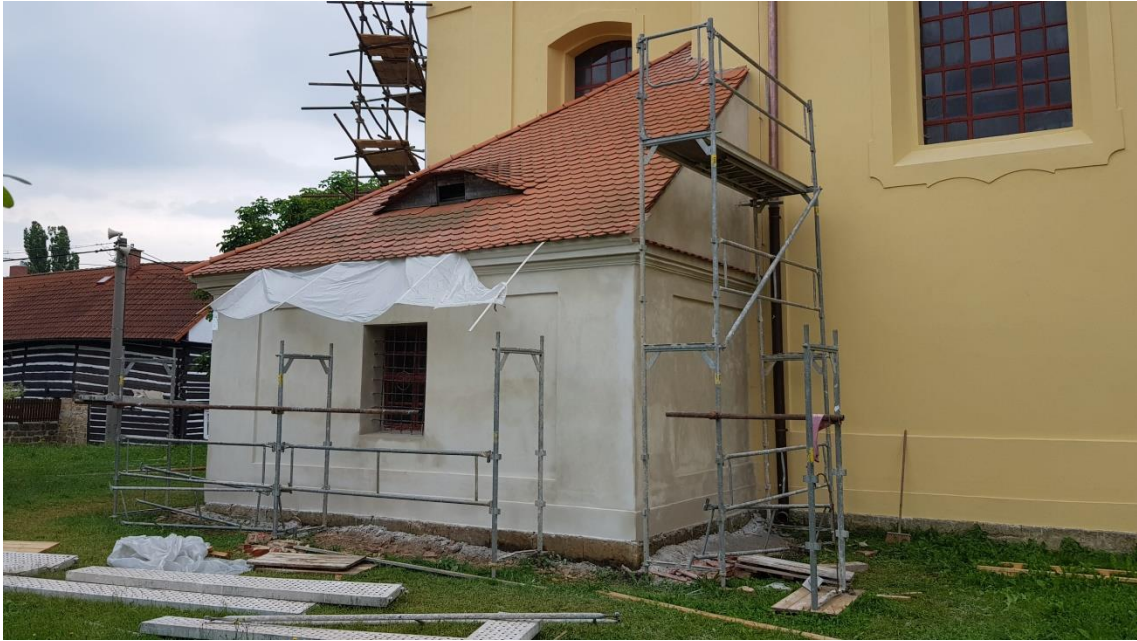
Obnovená fasáda byla přestukována a natřena.

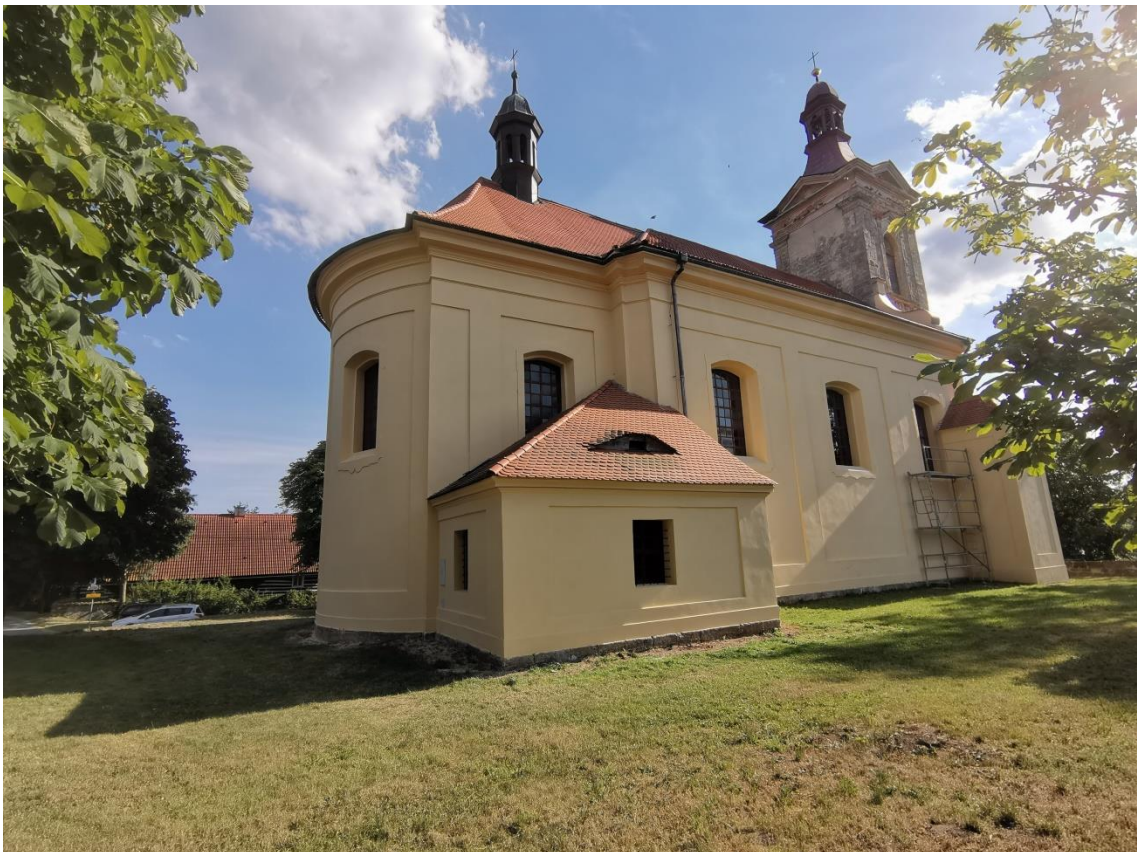
Pohled na severovýchodní nároží kostela sv. Jiří ve Chlumu po dokončení  
prací etapy roku 2020.
